# ТИПОВЫЕ НЕИСПРАВНОСТИ АУДИОЦЕНТРОВ AIWA

**Тигран Толстованный**

# ОСОБЕННОСТИ ЧИСТКИ ЛАЗЕРНЫХ ГОЛОВОК CD-ПРОИГРЫВАТЕЛЯ

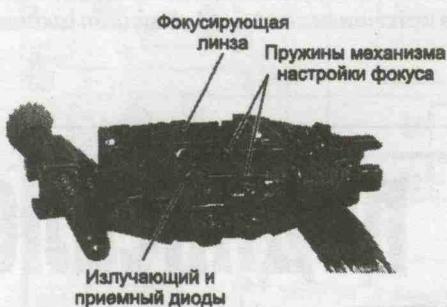
Рис. 1. Механизм лазерной головки без защитной крышки

Лазерная головка CD-проигрывателя (ЛГ) – это сложный и тщательно настраиваемый прибор. Чтобы его правильно почистить, нужно соблюдать определенные условия. Главное из них: «НЕ НАВРЕДИ!». Для этого полезно знать строение лазерной головки. Лазерная головка состоит из излучающего и приемного диодов, фокусирующих линз, механизма настройки фокуса (рис. 1). Причиной неправильной работы ла-

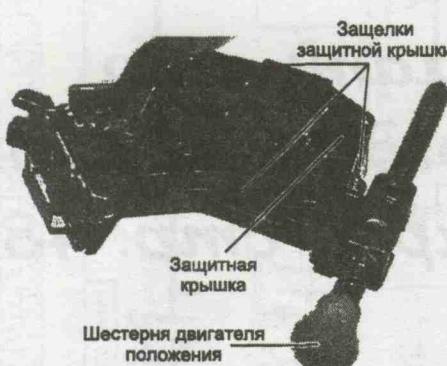
Рис. 2. Механизм лазерной головки с защитной крышкой

При чистке диодов следует соблюдать еще большую осторожность! Сначала надо снять пластмассовую защитную крышку ЛГ (как правило, она находится на трех защелках в основании ЛГ (рис. 2)). Чистку датчиков следует производить в той же последовательности: продувка резиновой «грушей», чистка маленьким тампоном ваты на гибкой пластмассовой палочке, например на куске толстой лески, сушка. Для удобства чистки датчиков можно поднять фокусирующий механизм до определенного уровня, стараясь не повредить качающие пружины и обмотки катушек. Следует также убрать пыль с оси двигателя вращения и смазать подшипники часовым маслом. Для этого надо обмакнуть отвертку в масло, дать слиться лишнему и, поднеся ее к оси, смазать подшипник. Шестеренки механизма сдвига ЛГ следует смазать маслом «Силикон + тefлон», предварительно очистив их щеткой (помазок, мягкая зубная щетка). Желательно также смазать и направляющие движения лазерной головки.
